DISPOSIÇÃO FINAL IRREGULAR DE RESÍDUOS SÓLIDOS NO LIXÃO DO MUNICÍPIO DE COROATÁ, MARANHÃO (MA)

IRREGULAR FINAL DISPOSAL OF SOLID WASTE IN THE DUMPSITE OF THE MUNICIPALITY OF COROATÁ, MARANHÃO

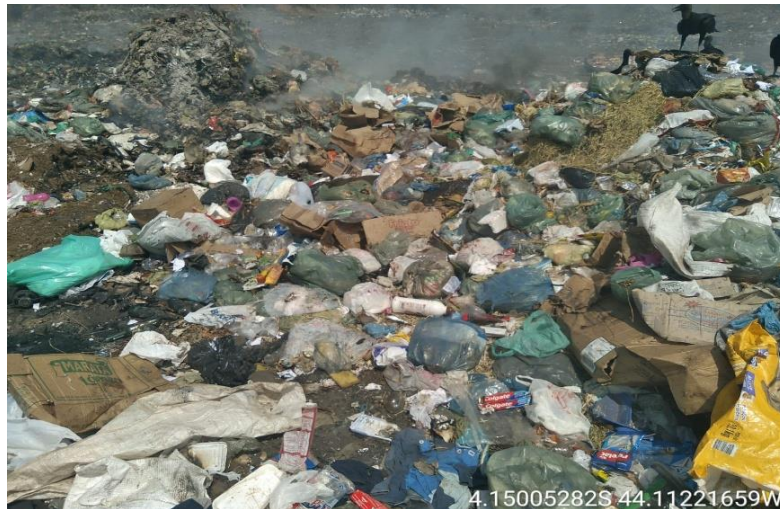
Na visita à área do lixão no município de Coroatá, o pesquisador, por meio da observação direta e registros fotográficos feitos no local, identificou muitos resíduos sólidos dispostos de maneira inadequada. Assim, dentre esses, identificou resíduos plásticos como: garrafas *pet* de refrigerantes, litros de óleo de cozinha, embalagens de detergente, copos descartáveis, potes de creme para cabelo, latas de margarina, baldes, sacos de alimentos, sacolas plásticas e embalagens de cerveja (Figura 2).

Figura 2: Resíduos sólidos como sacolas, garrafas e outros materiais depositados no lixão de Coroatá

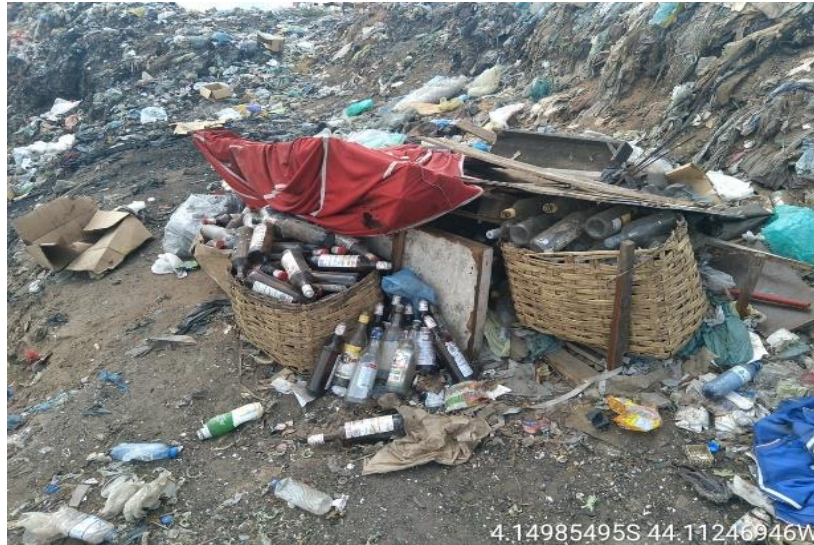
Foram identificados resíduos como papéis e papelão: livros, cadernos, talões de energia, papéis soltos, caixas médias e grandes de papelão; resíduos de vidro: garrafas de bebidas (Figura 3) e cacos de vidro; resíduos orgânicos: restos de alimentos, dejetos de animais, animais em decomposição e podas de árvores; resíduos de saúde: seringas, agulhas, luvas brancas e soros fisiológicos (Figura 4); latas: latas de cerveja, sardinha, achocolatado e leite; resíduos eletrônicos: partes de um carregador de celular, peças de calculadora, pilhas e baterias.

Figura 3: Garrafas de vidro de bebidas alcoólicas identificadas no lixão de Coroatá

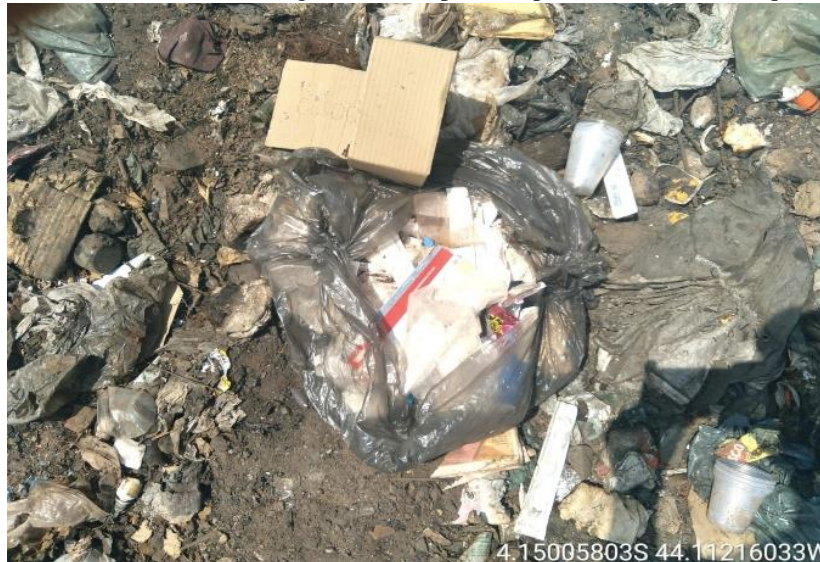
Figura 4: Resíduos de saúde (seringas) em saco preto dispostos de modo inadequado no lixão

Os resíduos de saúde, como seringas e agulhas, são considerados perigosos, pois podem ser contaminantes e perfurocortantes, necessitando de uma destinação adequada por meio de um Plano de Gerenciamento de Resíduos de Serviços de Saúde (PGRSS), elaborado por um profissional da saúde (Barreiros, 2021). Por outro lado, plásticos, vidros, latas e alguns resíduos de saúde, como soro fisiológico, são classificados como não perigosos e não inertes (classe II B), mas podem causar problemas socioambientais se descartados inadequadamente (Correia, 2020). Resíduos como papéis, papelão e orgânicos são classificados na classe II A, sendo não perigosos e inertes devido à sua biodegradabilidade. Contudo, não devem ser depositados no lixão, pois podem gerar impactos adversos; os papéis e papelão, por exemplo, devem ser coletados separadamente para reutilização e geração de renda, enquanto os resíduos orgânicos precisam de coleta em pontos específicos para destinação adequada, como a compostagem.

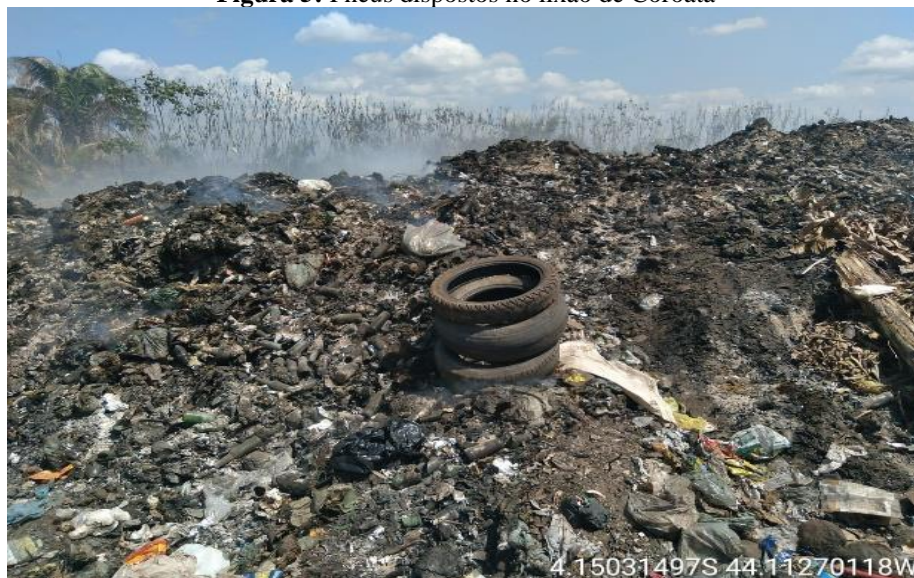
Foram identificados pneus dispostos de modo inadequado no lixão (Figura 5). Os pneus, conforme Ferreira (2022), são classificados como resíduo classe I, ou seja, perigoso que pode ser tóxico e contaminante quando em estado de queima. Esses materiais, segundo o autor, deveriam ser coletados em pontos de coleta ou entregues no local onde foram adquiridos ao fim de sua vida

Figura 5: Pneus dispostos no lixão de Coroatá

útil seguindo, assim, a logística reversa prevista na Política Nacional de Resíduos Sólidos (Brasil, 2010), para que possam ter uma destinação correta. Isso também vale para os resíduos eletrônicos como carregadores, pilhas, baterias e outros que são considerados classe I.

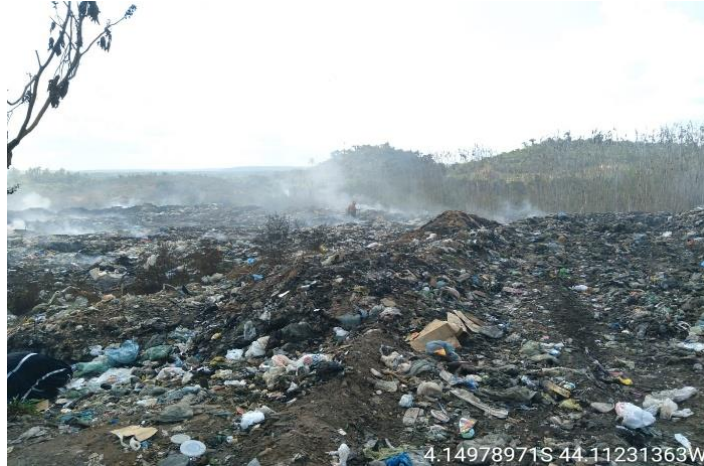
Na área também se observou que não há cobertura vegetal (Figura 6). Segundo Ferreira (2022), com a retirada da cobertura vegetal e a deposição de resíduos na área, o solo fica suscetível ao desprendimento das partículas, aumentando processos de erosão. O autor aborda

que a degradação do solo pode ocorrer também pela movimentação de veículos utilizados para coleta dos resíduos de limpeza urbana, caçambas que, ao entrarem em contato com o solo do lixão, causam compactação do solo e, conseqüentemente, a redução dos micros e macroporos, reduzindo a capacidade de infiltração do solo, dificultando o desenvolvimento do sistema radicular das plantas e conseqüentemente dificultando a absorção dos nutrientes.

Figura 6: Área do lixão sem cobertura vegetal e com características físicas alteradas

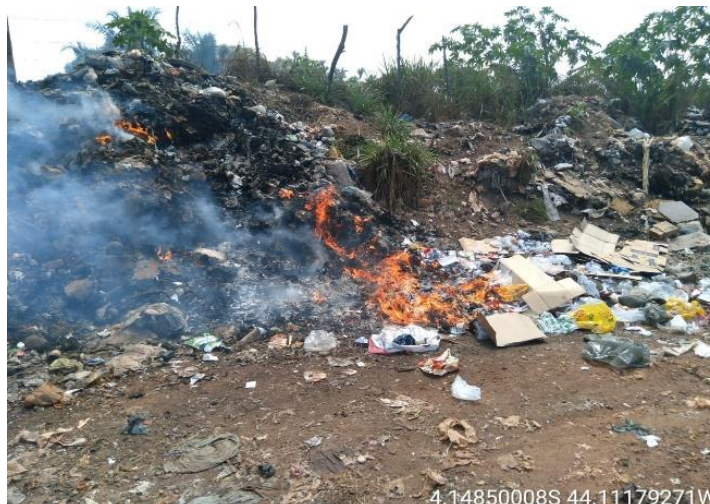
Foi constatado que na área do lixão de Coroatá ocorre a queima dos resíduos (Figura 7) e isso, segundo o autor Correia (2020), impacta na saúde das pessoas que trabalham no lixão e das que moram próximas ao local, além disso, contribui para emissão de gases de efeito estufa. Não foram realizadas entrevistas com os catadores e nem com as pessoas que residem próximas, mas sabe-se, conforme Correia (2020), que a fumaça pode gerar e agravar problemas respiratórios como asma, entre outras.

Figura 7: Resíduos sólidos sendo queimados no lixão de Coroatá
