Revista Meio Ambiente e Sustentabilidade

Volume 14, número 7. Curitiba – PR. jan/jun - 2018

Análise Ambiental dos Fatores de Risco de Inundação no Rio Marinho – Grande Vitória, Espírito Santo

Environmental Analysis of Marinho River in Vitória (And Its Commuter Belt), Espírito Santo Flood Risk Factors

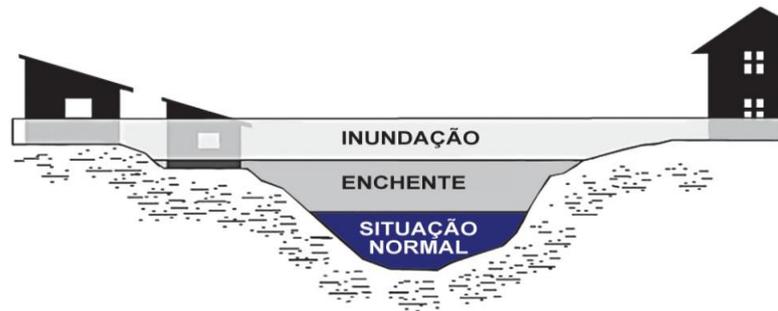
Figura 1 - Perfil esquemático do processo de enchente e inundação.

O termo inundação pode ser compreendido como o processo de extravasamento das águas do canal de drenagem para as áreas marginais (Figura 1) quando a enchente atinge a cota acima do nível máximo da calha principal do rio (BRASIL, 2007). Um dos primeiros fatores relacionados com as inundações são as fortes chuvas, que muitas vezes ocorrem repentinamente (VILA VELHA, 2014).

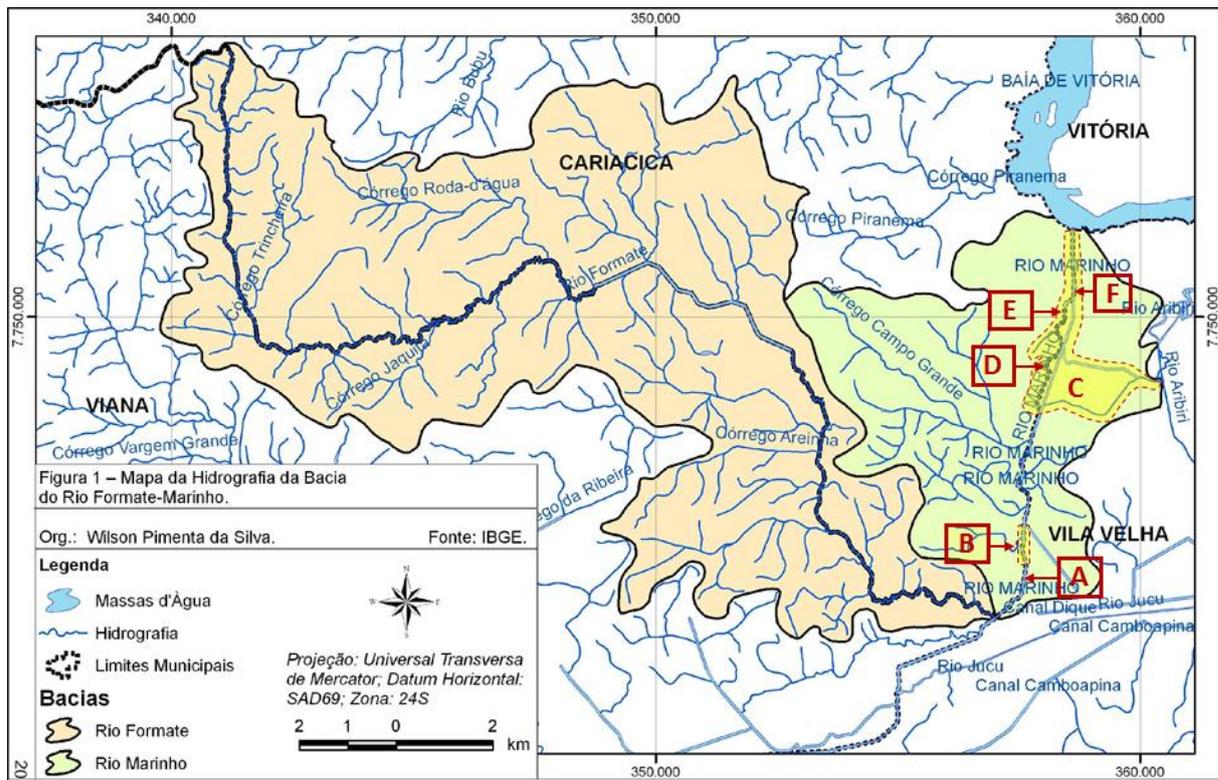
Figura 3 - Localização dos principais fatores de risco de inundação no rio Marinho.

Ao longo da calha fluvial existem vários elementos que promovem o estreitamento da seção de escoamento. Uma análise em todo o trecho do rio Marinho permitiu identificar 6 locais onde foram apontados os principais fatores de risco de inundação. Estes locais estão representados pelas letras A, B, C, D, E, F na Figura 3, possibilitando uma associação direta entre o fator identificado e seu local de ocorrência predominante.

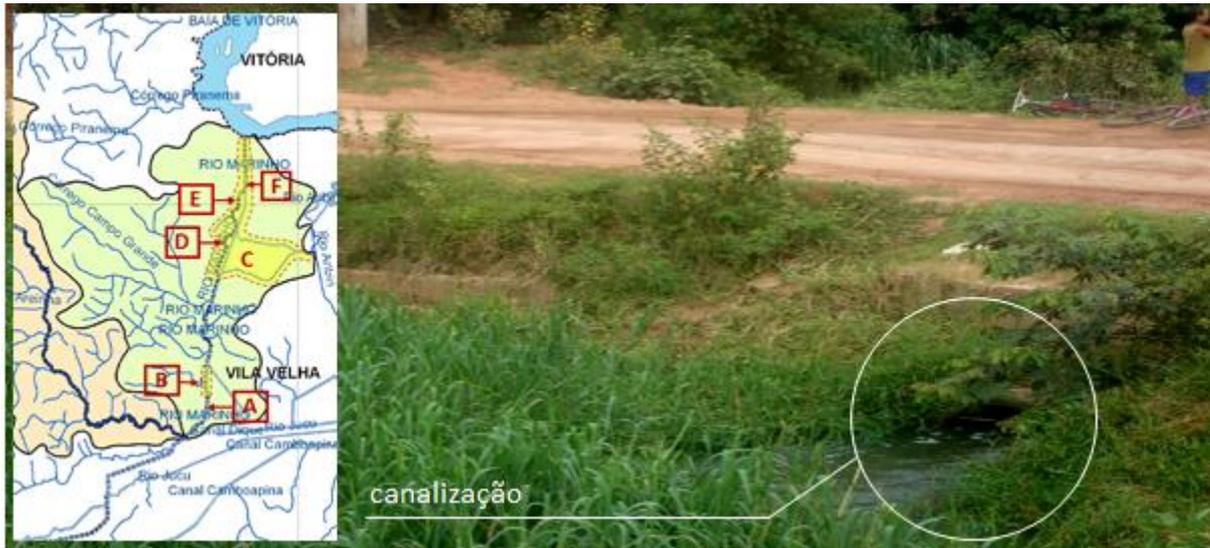
No Ponto A ocorre uma interseção entre o rio Marinho e uma estrada não pavimentada onde todo o fluxo é direcionado para duas tubulações com aproximadamente 1 m de diâmetro (Figura 4). Estas canalizações apresentavam quase 50% de sua seção transversal obstruída por sedimentos e, nas condições verificadas, aproximadamente 30% da sua seção estava ocupada pelo escoamento. Nesta condição, foi verificado que este ponto representa uma limitação para suportar as vazões de cheia, tornando-se um elemento potencial para extravasamento.

Figura 4 - Ponto A: canalização do fluxo na interseção com uma estrada.

O relato de moradores alertou para o fato de que o transbordamento do curso d'água neste ponto esconde visualmente a estrada, implicando em risco de acidentes. O transbordo de água permite evidenciar as consequências da alteração no leito, pois segundo Cunha (apud VIEIRA; CUNHA, 2006, p.135) “a canalização é uma obra de engenharia realizada no sistema fluvial que envolve a direta modificação da calha do rio e desencadeia consideráveis impactos no canal e na planície de inundação”.

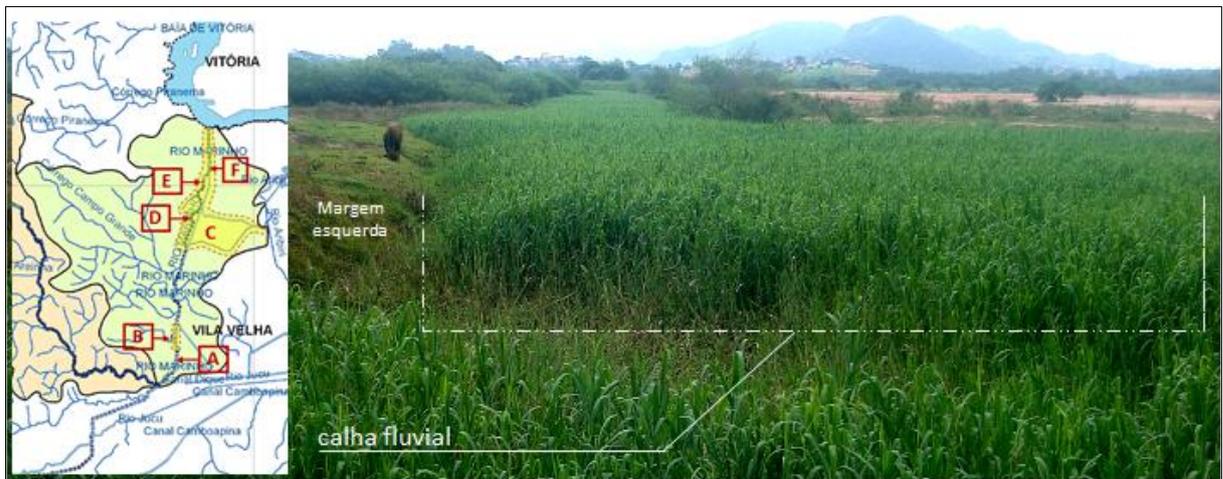
Assim, a condição ambiental verificada no Trecho B (Figura 5), com aproximadamente 1km de extensão, consiste numa grande carga de sedimentos fixados por uma cobertura vegetal, o que eleva a rugosidade da calha de escoamento. Este aumento da rugosidade produz uma diminuição da velocidade do fluxo (VIEIRA; CUNHA, 2006; DEL BIANCO et al., 2014) tornando o Trecho B um dos fatores que contribuem para o risco de inundação. É importante considerar que, nesta condição, segundo D'Ávila (2009), uma remoção natural destes materiais é pouco provável, visto que, as partículas estão fixadas e protegidas, apresentando maior resistência aos processos erosivos.

Figura 5 - Trecho B: obstrução da calha fluvial por cobertura vegetal.

No rio Marinho, com exceção de pequenos trechos intermitentes, praticamente não existe mata ciliar pois, segundo D'Ávila (2009), essa vegetação foi retirada durante o processo de ocupação da bacia, principalmente no fim dos anos 1970, sendo esse processo o grande responsável pela disponibilização de sedimentos que alcançaram os cursos d'água e produziram o assoreamento.

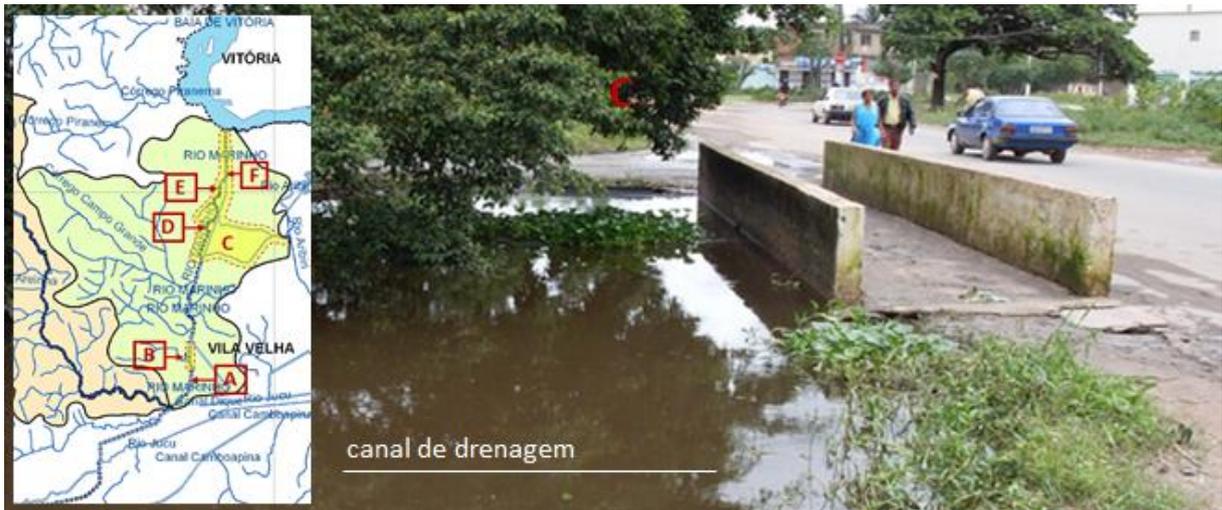
Desse modo, é muito comum observar os canais, preenchidos ou não, com um fluxo muito lento, quase sem movimento aparente, sugerindo um regime de baixíssimas velocidades de escoamento. Considerando que os canais são cursos d'água retificados e que não apresentam planície de inundação, o transbordamento destes cursos d'água implica na imediata colocação de sua lâmina d'água para as áreas marginais (Figura 6).

Figura 6 - Setor C: canal de drenagem no limiar do transbordamento.

Quanto ao Setor C, trata-se de uma área cortada por canais que ligam o rio Marinho ao rio Aribiri, ambos influenciados pelo regime de marés, podendo o fluxo nestes canais ocorrer ora na direção do rio Marinho, ora em sentido inverso (VILA VELHA, 2014). Estes canais atuam como canais de maré cuja dinâmica se diferencia do canal fluvial, pois, segundo Melo Filho (1998, p. 96-97) “o escoamento nesse tipo de canal é fundamentalmente oscilatório, ou seja, apresenta inversões periódicas e sistemáticas de sentido não havendo, assim, a possibilidade de o escoamento ser permanente”.

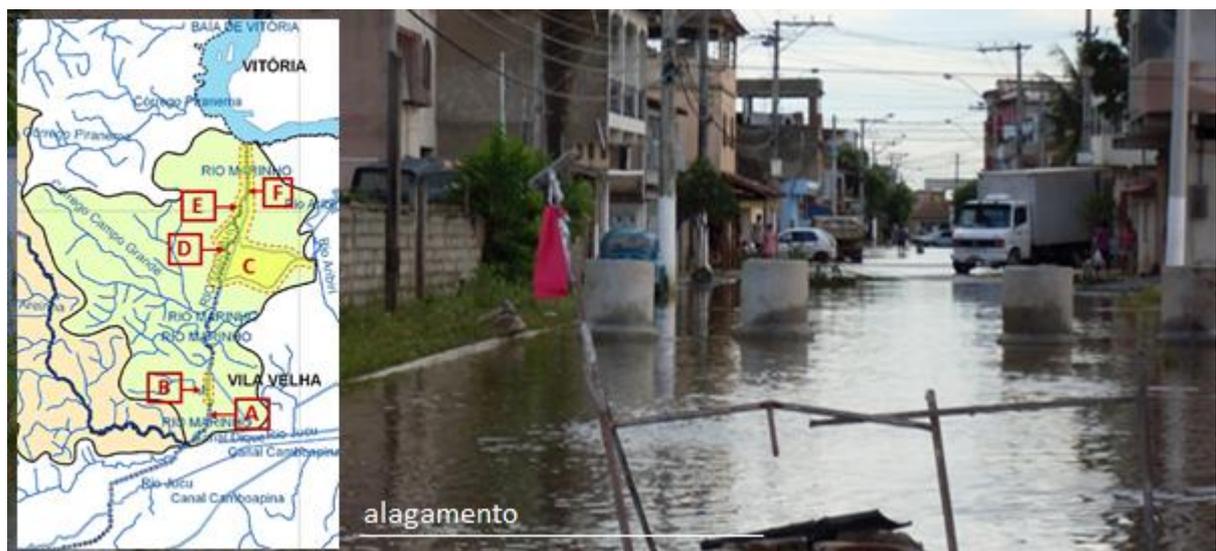
Quanto ao rio, a maré alta provoca a elevação do nível d'água em sua calha e dificulta o seu escoamento (FERREIRA; SILVA; ALBUQUERQUE, 2011) conseqüentemente, dificulta a drenagem dos canais a ele conectados. Nestas condições, o rio contribui para alagamentos (Figura 7) que, segundo Brasil (2007), trata-se de um acúmulo momentâneo de águas por problemas no sistema de drenagem que pode ou não ter relação com o sistema fluvial.

Figura 7 - Setor C: alagamento provocado pelo transbordamento de canais.

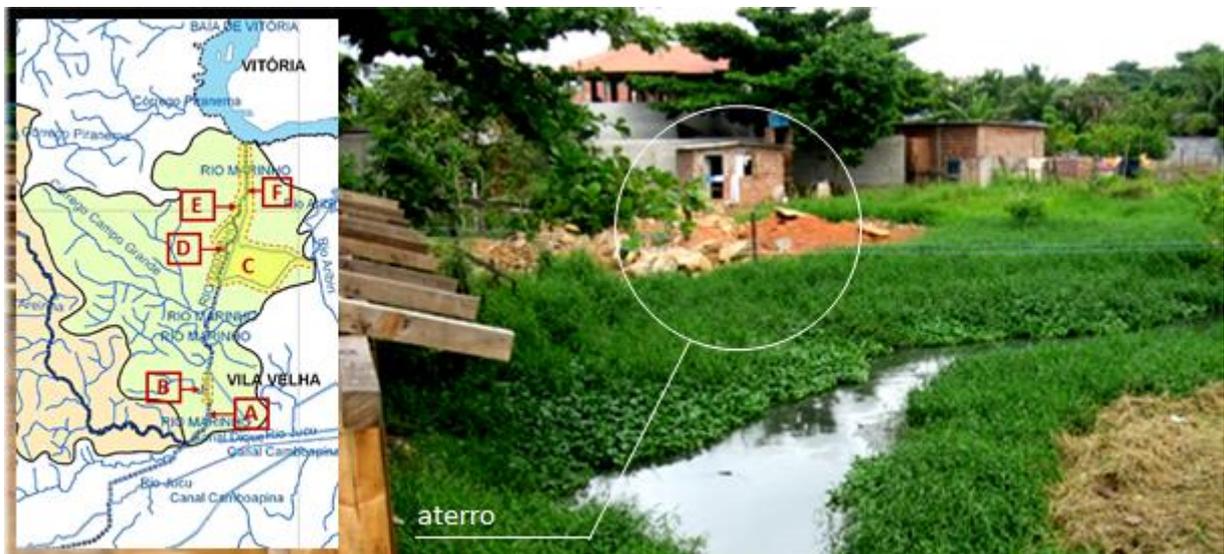
Outro fator identificado como potencial para promover inundações no rio Marinho foi a progressiva ocupação das margens do rio, possibilitada pelo baixo volume de escoamento na calha fluvial. Segundo D'Ávila (2009), desde o fim dos anos 1980 o rio Marinho apresenta volume de água diminuído o que levou o escoamento, em alguns trechos, a se restringir a parte central de sua calha. Assim, verifica-se que parte do leito do rio, antes ocupado pela água, passou a constituir uma área banhada irregularmente, adquirindo características de uma margem seca, portanto, passível de ocupação e sendo indevidamente apropriada (Figura 8).

As ocupações nas margens e no leito constituem barreiras ao fluxo, aumentando os riscos de transbordamento do rio, no entanto, existe um problema maior: a exposição de pessoas aos perigos das cheias, uma vez que vivem em uma área de risco (BRASIL,2007). Medeiros (2011) alerta para o fato de que, nestas áreas, os eventos relacionados com as chuvas, possuem um caráter repentino, podendo surpreender e, portanto, gerar uma grande quantidade de vítimas fatais.

Figura 8 - Ponto D: ocupação indevida das margens do rio Marinho.

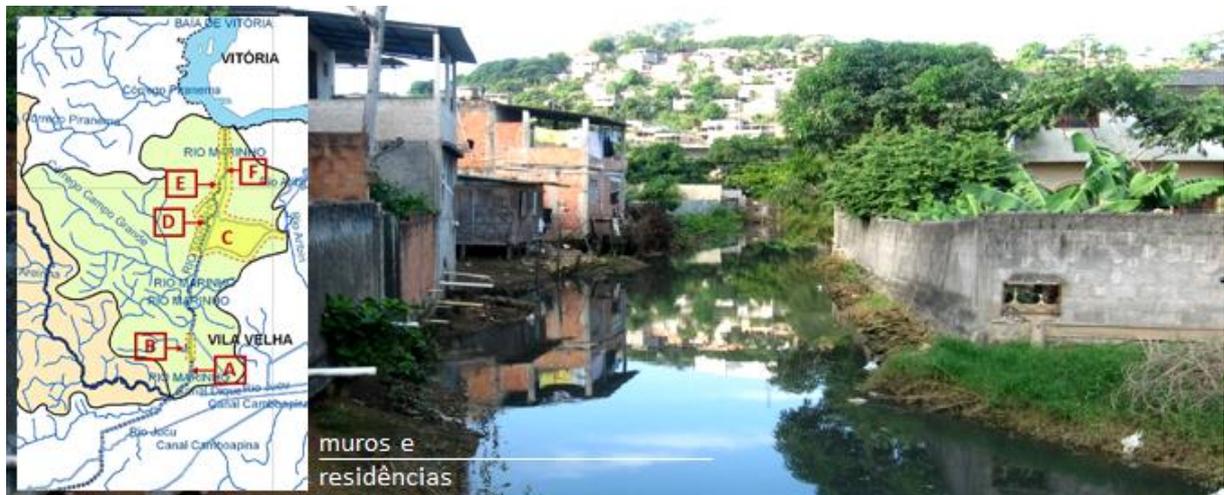
No Ponto E, próximo à baía de Vitória, verifica-se uma intensa estabilização das margens do rio por muros e paredes de residências (Figura 9). Em condições naturais, a cheia é acomodada no leito do rio e em sua planície de inundação, isso porque, segundo Pereira, Kobiyama e Castro (2014), a forma e as dimensões da calha são uma resposta às forças atuantes neste sistema. Nas condições apresentadas no Ponto E, verifica-se que a

calha pode estar subdimensionada para eventos de maior vazão, bem como apresenta limitações na sua capacidade de reajustar a seção de escoamento.

Neste sentido, Vieira e Cunha (2006) apontam para o fato de que as construções, associadas à crescente urbanização, têm modificado as características geométricas dos rios interferindo em suas condições naturais de ajuste à maiores vazões. Assim, a estabilização das margens por construções foi identificada como um dos fatores que potencializam o risco de inundação no rio Marinho, visto que, neste ponto, impedida de realizar um espalhamento, o nível d'água tende a se elevar e/ou produzir fluxos com maiores velocidades.

Figura 9 - Ponto E: estabilização das margens do rio Marinho.

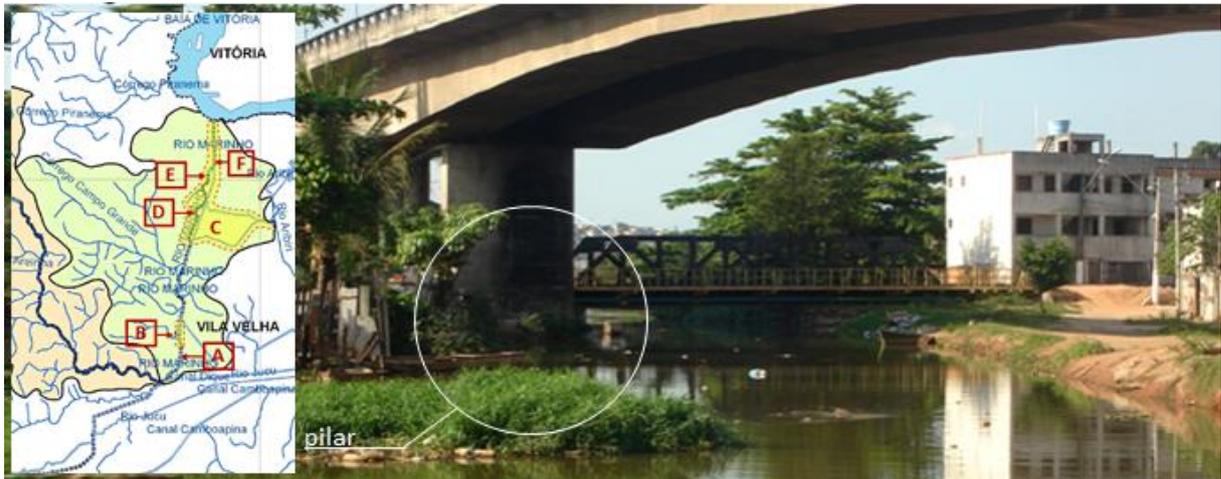
No Ponto F foi identificado a presença de pilares da Ponte do Príncipe – mais conhecida como Segunda Ponte – instalados no leito e na margem do rio (Figura 10). Estes pilares também servem de obstáculos ao escoamento e potencializam os riscos de inundação no baixo curso do rio Marinho, que é influenciado pela maré. Embora de maior dimensão, este obstáculo não é único, pois ao longo do rio, foi identificada a presença de pilares de madeira, cercas, dentre outros, que também atuam como pontos de paragem de diversos tipos de resíduos lançados no rio.

Figura 10 - Ponto F: obstrução ao fluxo por pilar da Ponte do Príncipe (Segunda Ponte).

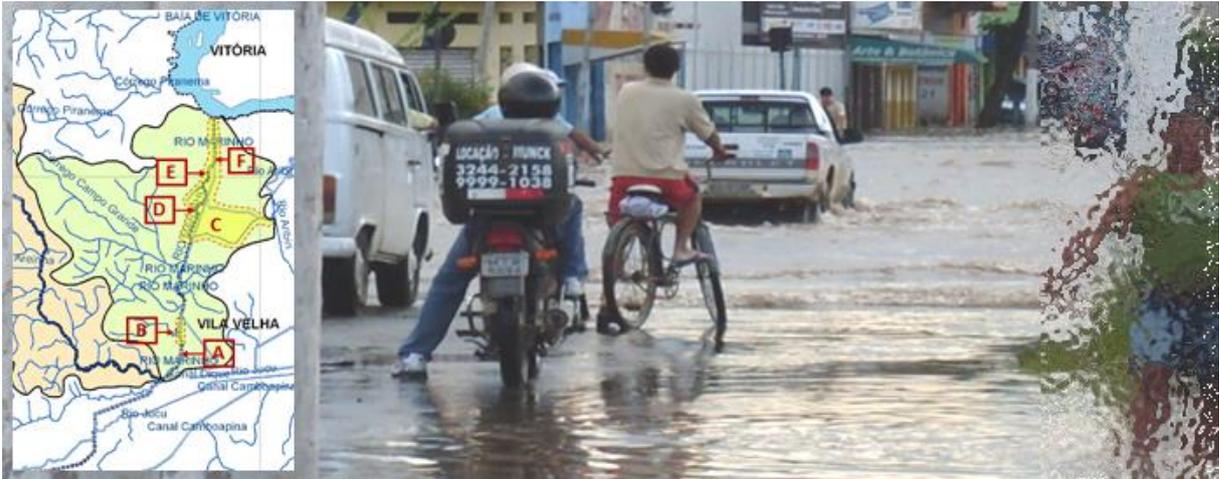
Diante dos fatores identificados e das análises realizadas foi possível perceber o risco de inundação do rio Marinho, pois as canalizações, assoreamento, aterros, pilares de sustentação, estabilização das margens e maré alta atuam sobre o rio de modo a dificultar o escoamento na calha fluvial. As inundações no rio Marinho produzem alagamentos e, neste cenário, o retorno das águas para a calha fluvial é bem lento, aumentando, segundo Brasil (2007), os riscos de contaminação e os transtornos para a população (Figura 11).

Figura 11 - Setor C: transtornos produzidos por inundação e alagamento.
